VEDLIGEHOULDELSESPLAN

Andelsboligforeningen Lyksborg

22. December 2020

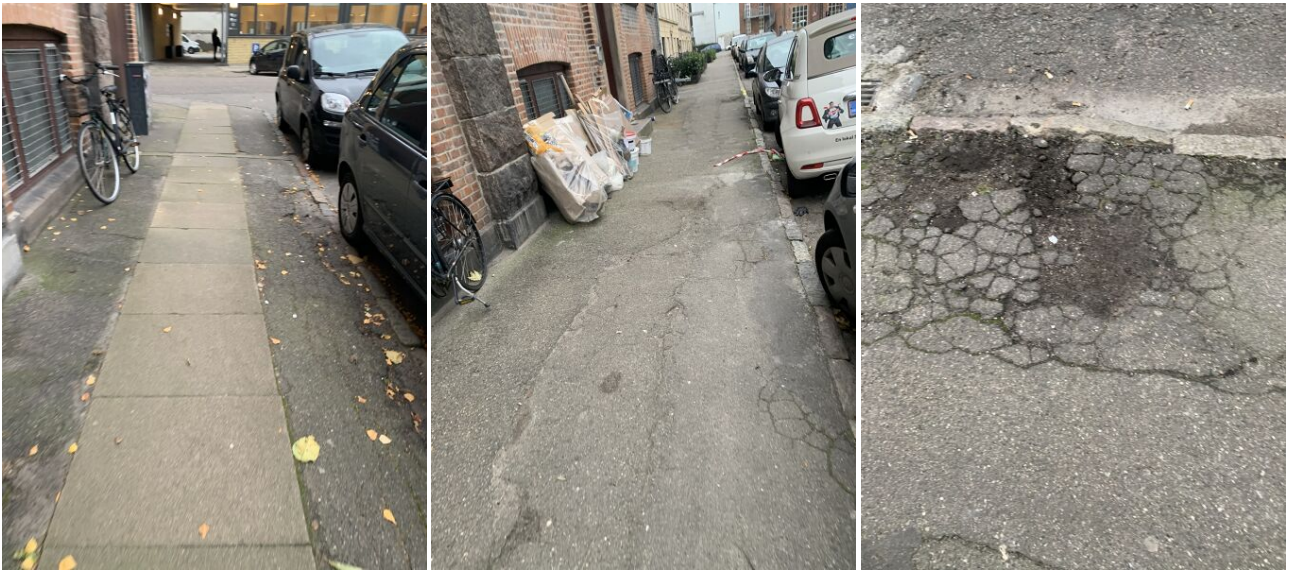
01 Belægning på gadeside

Beskrivelse Belægningen på gadeside er udført med en række betonfliser på Falkevej og ellers asfalt på begge sider. På Svanevej er belægningen ligeledes udført som asfalt. Ved hoveddøre er trappesten udført i granit og er fundet i fin stand. Asfaltbelægningen fremstår ujævn med flere efterreparationer. Betonfliser på Falkevej ligger rimeligt.

Ved kinnekullerende og tagedløbsbrønd er belægningen ikke undermineret, og disse ligger med fint fald væk fra bygningen.

Der er afsat 5.000 kr. i efterfølgende vedligeholdelse til udbedring af huller og lunker.

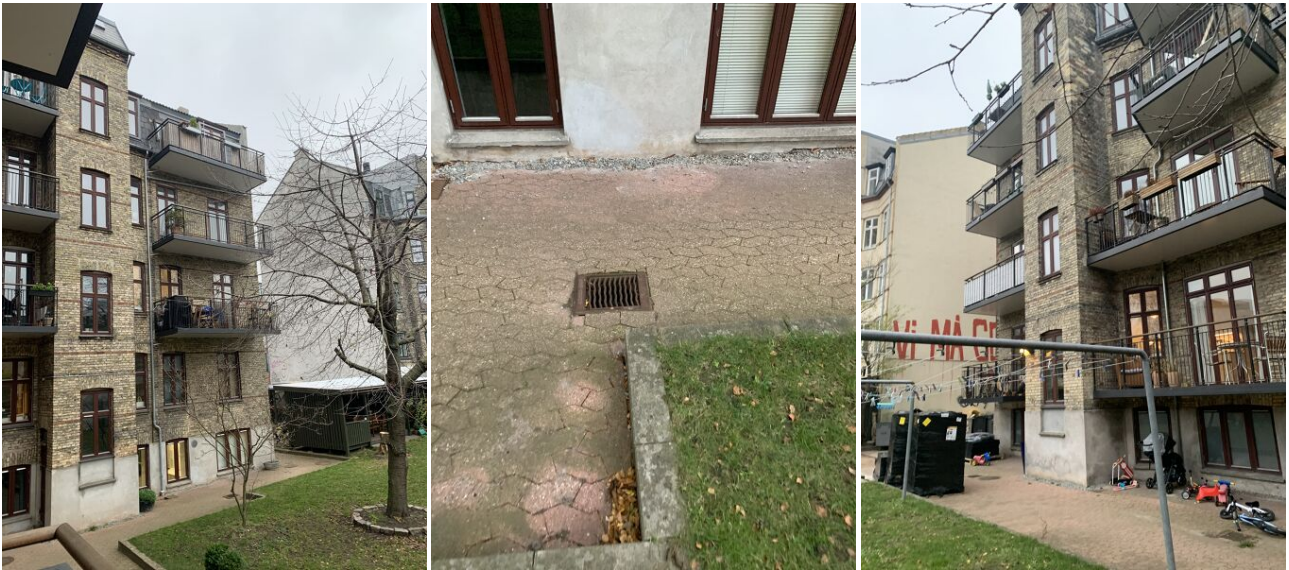
02 Belægning på gårdsiden

Beskrivelse Gårdarealet er tidligere blevet renoveret, og der er blevet etableret nyere gårdmiljø. Den nuværende belægning er lagt i fin stand og med god afvanding væk fra bygningerne mod afløb i belægning. Det vurderes, at der ikke er sket skader på grund af overfladevand fra belægning i gården. I belægningen er der enkelte steder mindre lunger.

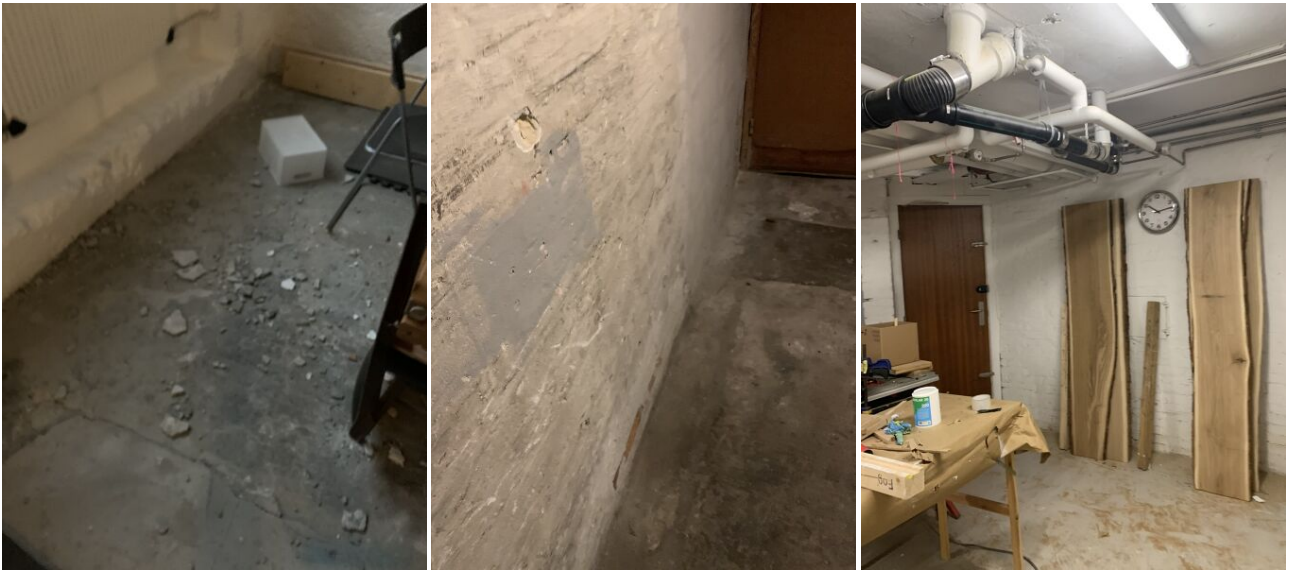
05 Kældergulv

Beskrivelse Kældergulvet er udført som traditionelt klaplæg af beton. Der ses mindre revner og afskalninger i klaplægget.

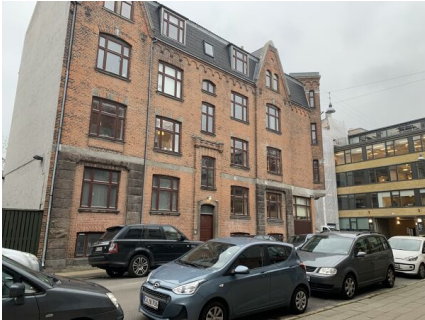
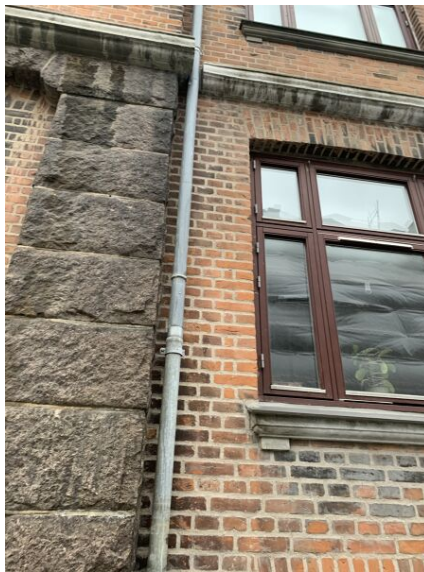
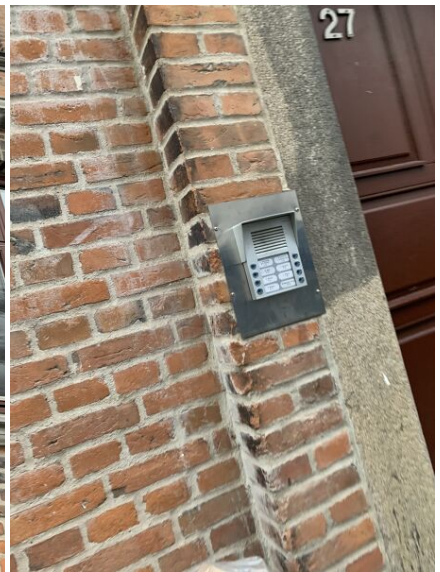
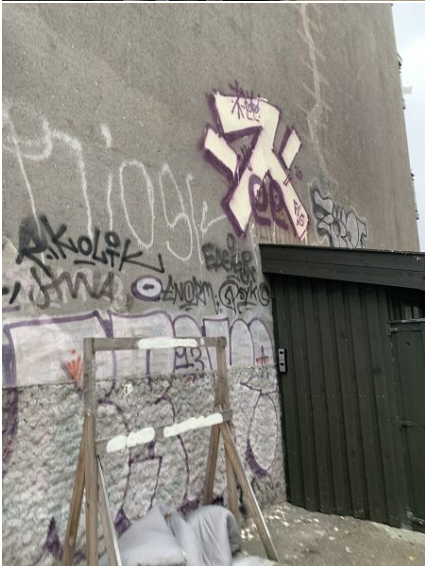
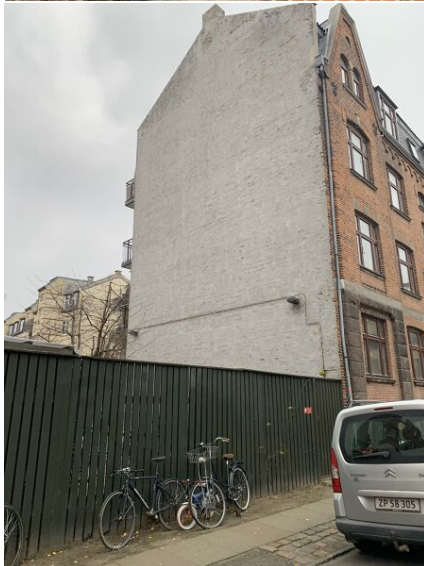
06 Facade mod gade

Sålbænke er i naturskifer og uden synlige skader.

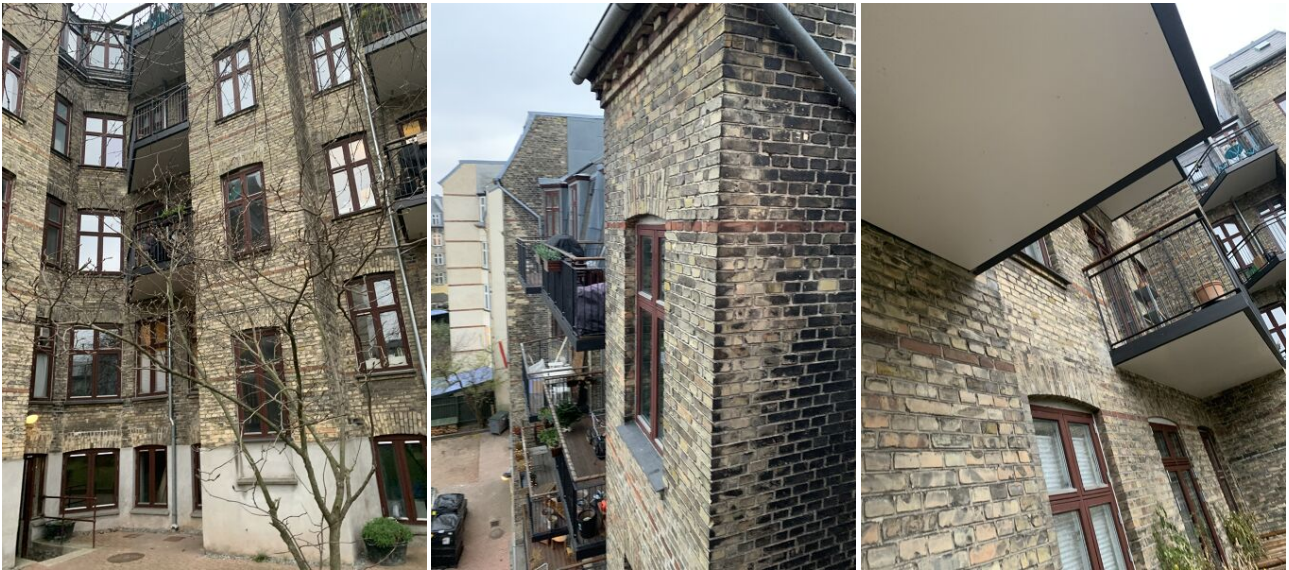
07 Facade mod gård

Sålbænke er i naturskifer og uden synlige skader.
