BJL/-  
29.11.18  
SAG: 868095

**Vedr.: Svanevej 25, 2400 København NV.**

**Indledende besigtigelse af konstateret nedbrydning i etageadskillelser og tagkonstruktion i forbindelse med montering af altaner.**

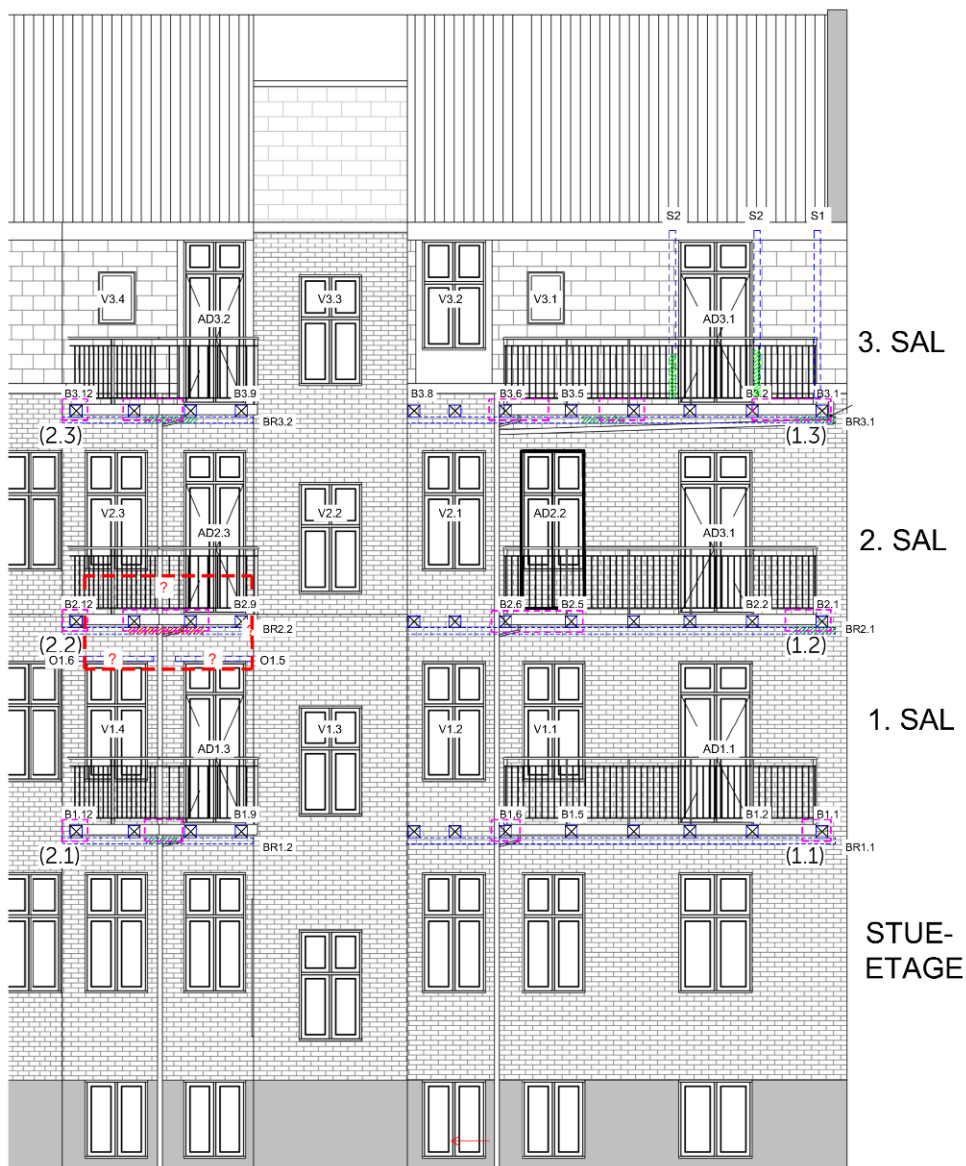
### FACADE MOD SYD

Ved det konstaterede angreb af Ægte Hussvamp, vurderer vi på baggrund af skadens placering og undersøgte konstruktionsdele i etageadskillelsen, at angrebet sandsynligvis skyldes en ældre skade fra tagnedløbet der løber mellem vinduerne V2.3 og terrassedør TD2.3 og/eller en ældre utæthed inde fra vandinstallationer i køkken eller baderum i lejligheden på 2. sal (se skitsebilag).

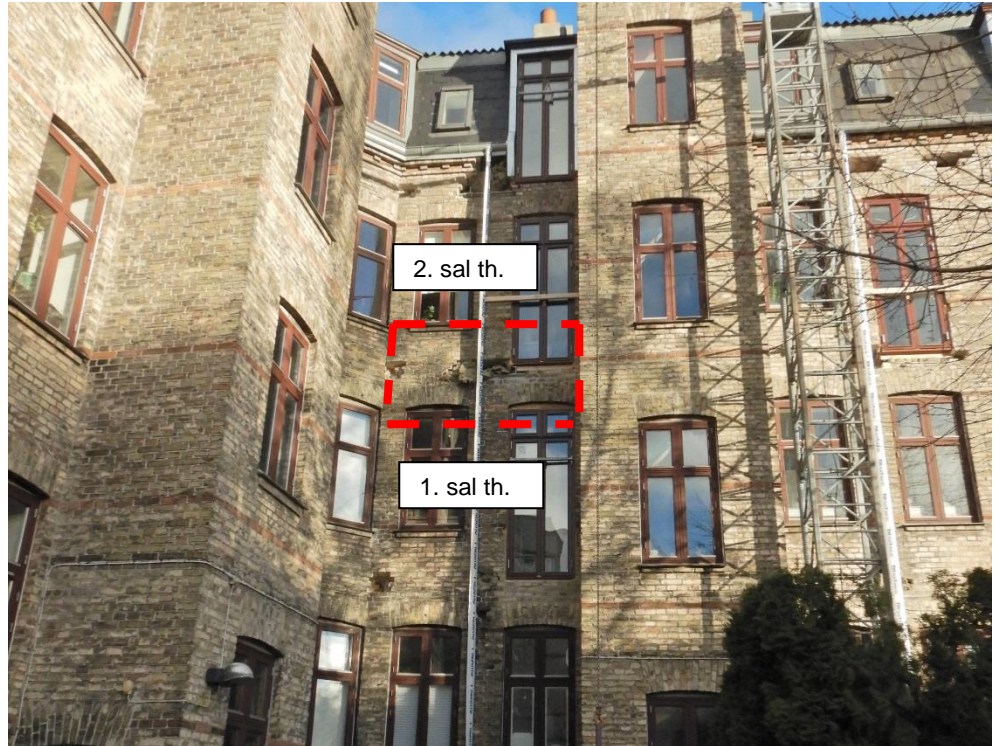
Herved kunne der konstateres angreb af Ægte Hussvamp i bjælkeremmen mellem bjælke B2.9 og B2.11, samt overfladisk mycelievækst af Ægte Hussvamp på enderne af bjælke B2.10 og B2.11 (foto 1, 18, 19, 20 og 21).

Foto 1: Sydfacade. Foreløbig udbedringsgrænse for angreb af Ægte Hussvamp er markeret med rød stipleet linje.

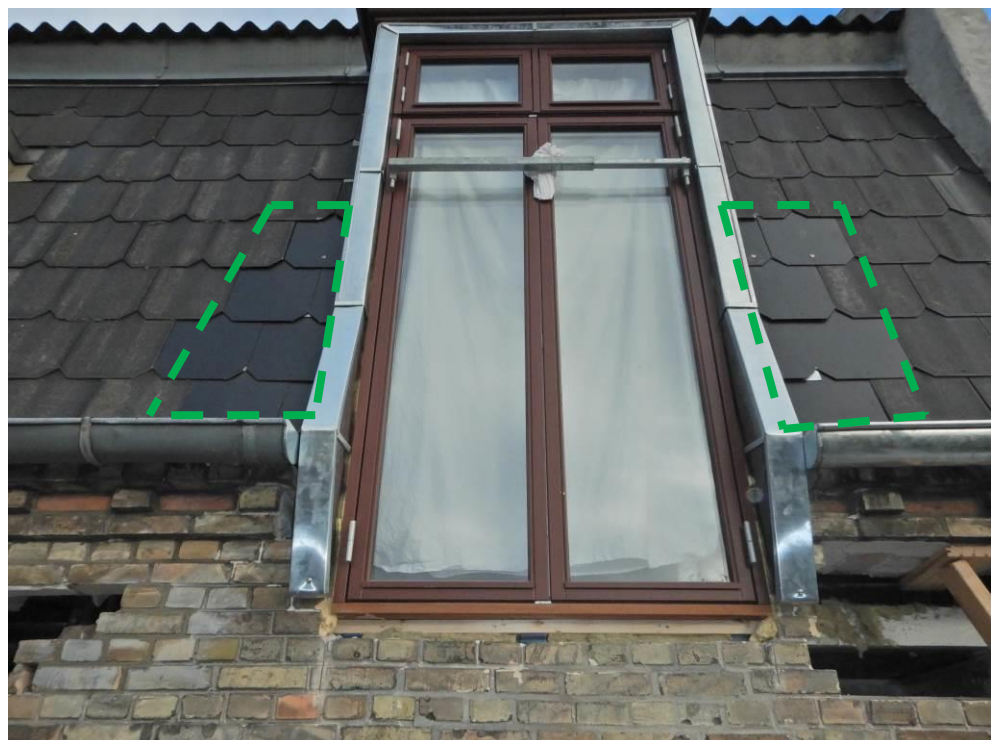
Udefra var der forud for vor besigtigelse foretaget blotlægninger ind til enderne af spær S2 og S3 ved tagfoden over bjælke B3.2 og B3.3 (foto 2, 3 og 4).

Foto 2: 4. sal: Bjælkelag med angreb af Ægte Hussvamp.

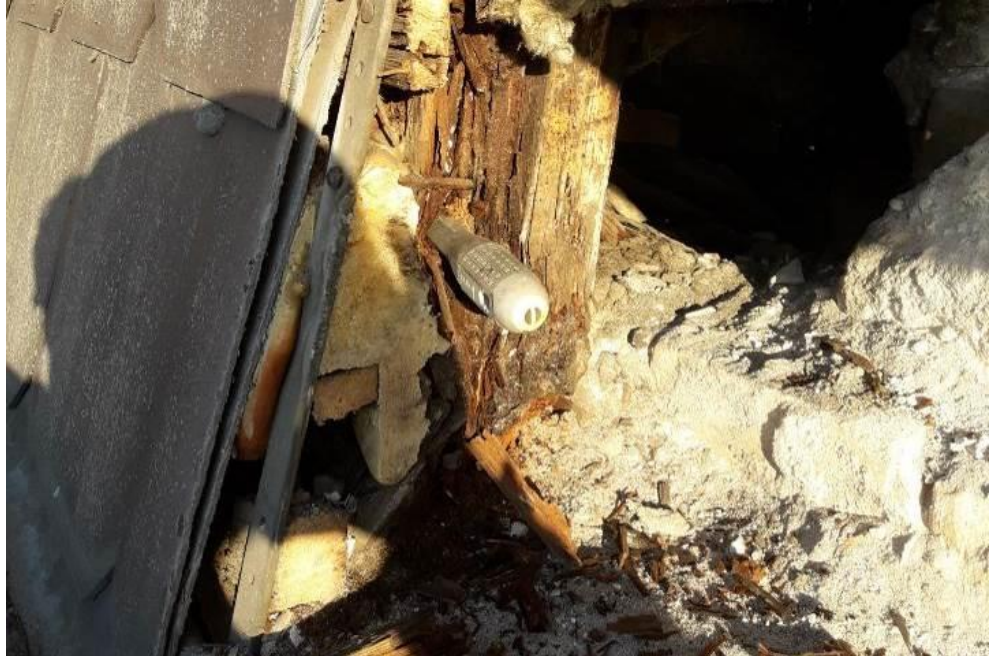
Foto 3: 4. sal. Kontrol af bjælke B6.

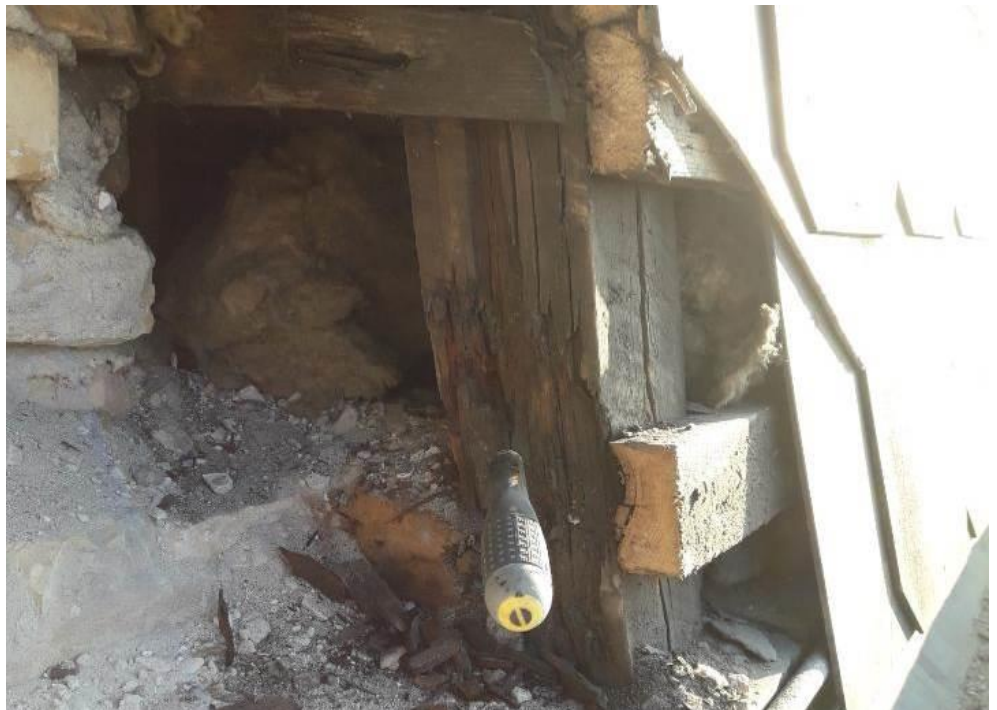
Foto 4: 3. sal: Bjælkelag med angreb af Ægte Hussvamp.

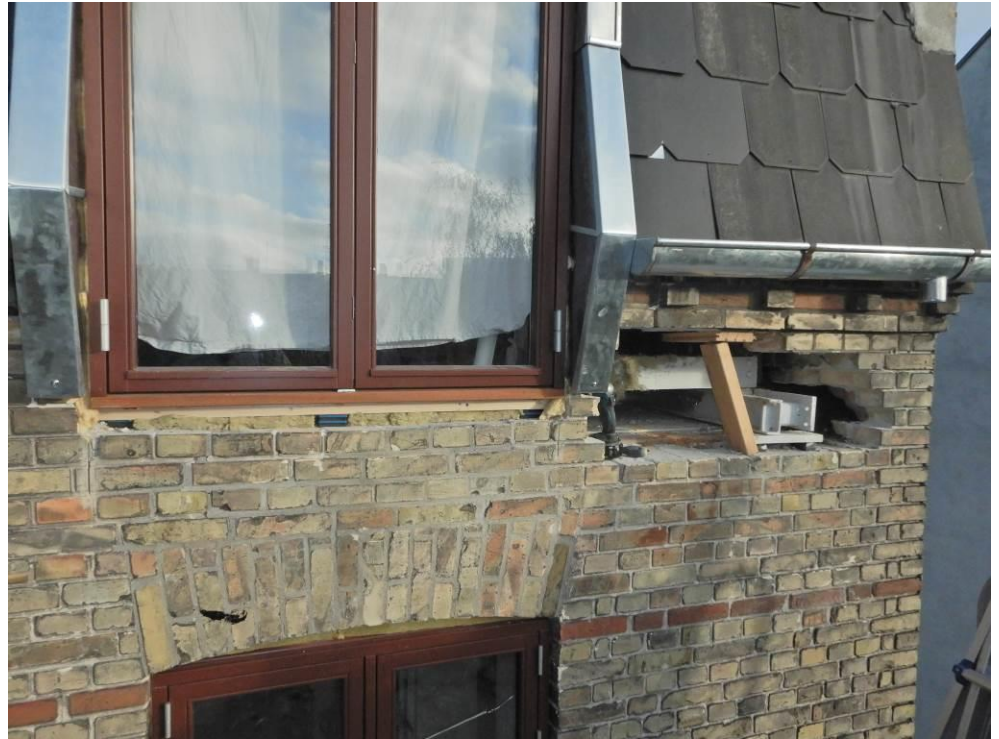
Foto 5: 3. sal. Åbning i ydervæg ind til enden af bjælke B3.1 og B3.2, samt underliggende bjælkerem.

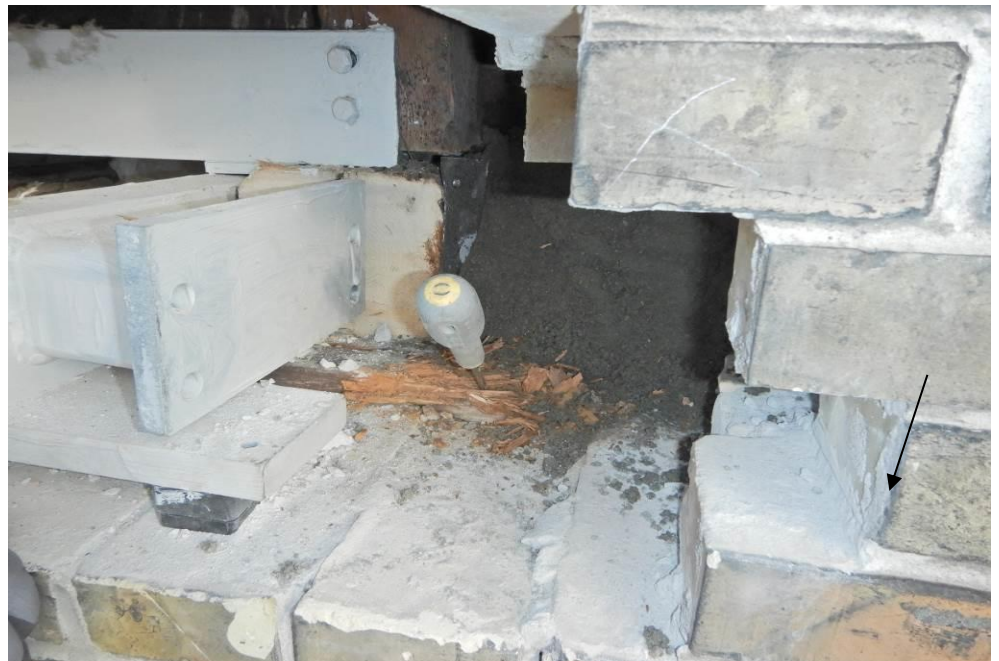
Enderne på bjælkerne fremstod uden tegn på nedbrydning. Der blev konstateret nedbrydning i bjælkeremmen under bjælke B3.1 over til bjælke B3.2 (foto 6 og 7).

De konstaterede nedbrydninger er forårsaget af Gul Tømmersvamp og Rådborebiller.

Foto 6: 3. sal. Nedbrydning i enden af bjælkerem under enden af bjælke B3.1. Der kunne ikke ses tegn på nedbrydning i enden af bjælke B3.1 og B3.2.

- Afskrælning, overfladebehandling og dybdeimprægnering af bjælkerem fra enden af bjælke B3.1 til B3.2, svarende til ca. 0,5 til 1 m.
- Overfladebehandling af ca. 0,5 m af bjælke B3.1.

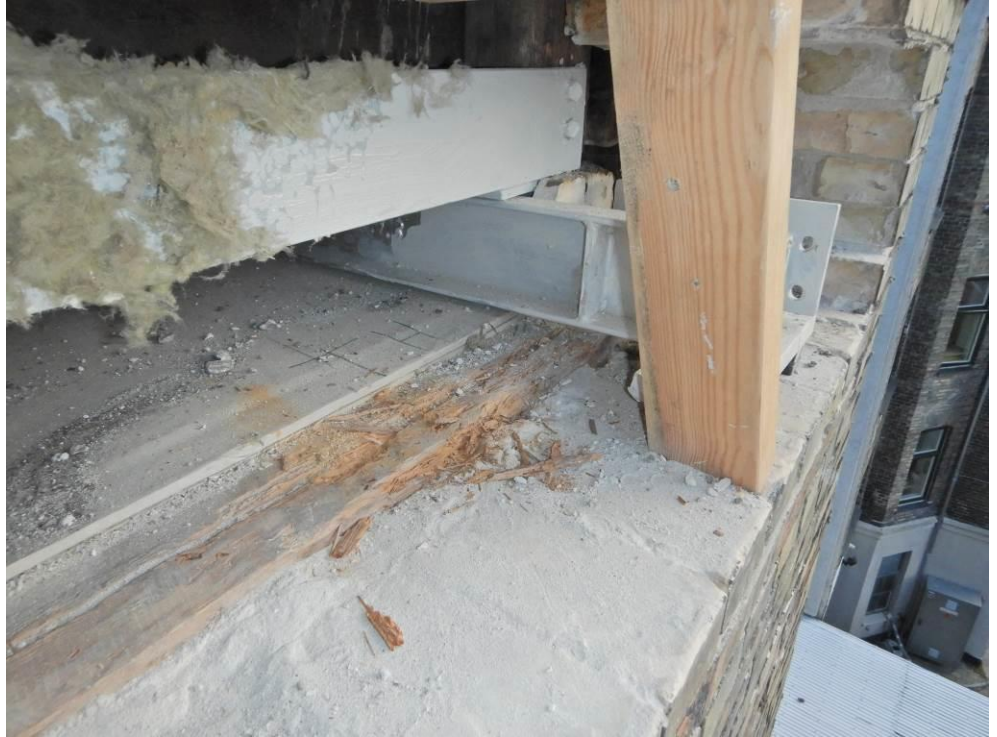
Foto 7: 3. sal. Konstateret lettere nedbrydning i bjælkerem mellem bjælke B3.1 og B3.2.

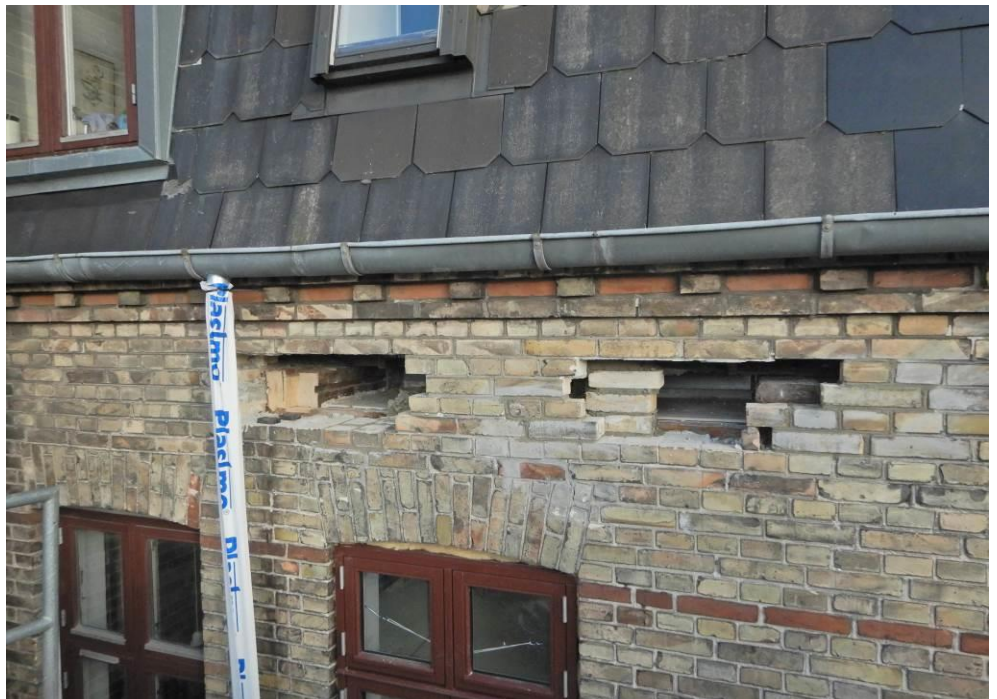
Foto 8: 3. sal. Åbning i ydervæg ind til enden af bjælke B3.4 til B3.6, samt underliggende bjælkerem.

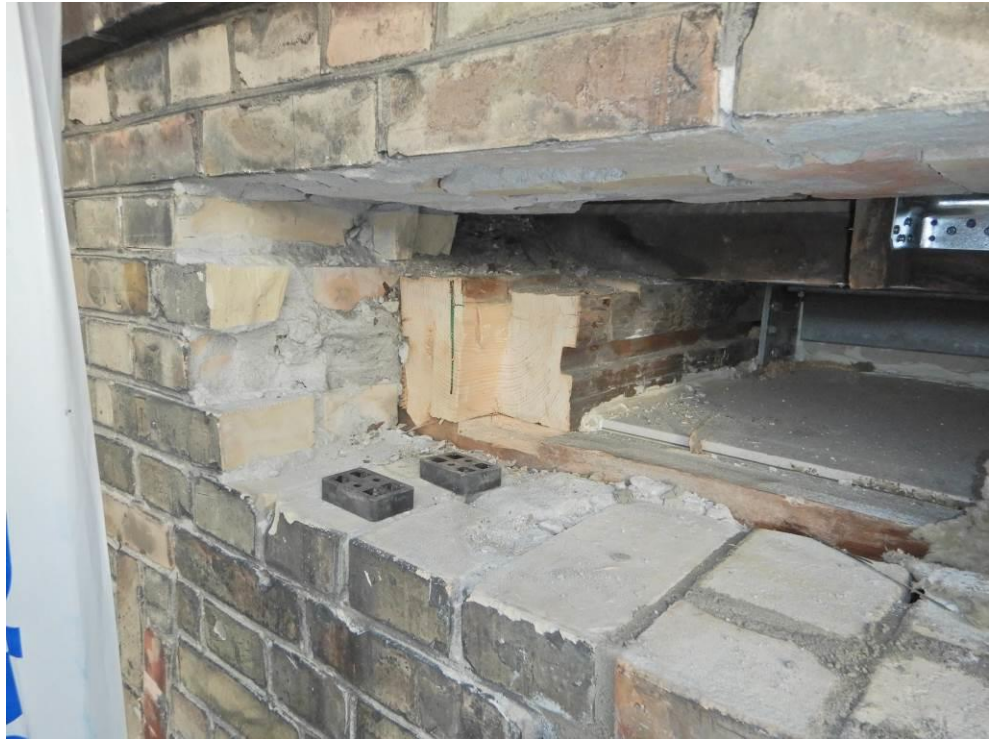
Foto 9: 3. sal. Der kunne ikke ses tegn på nedbrydning i enden af bjælke B3.6 og underliggende bjælkerem.

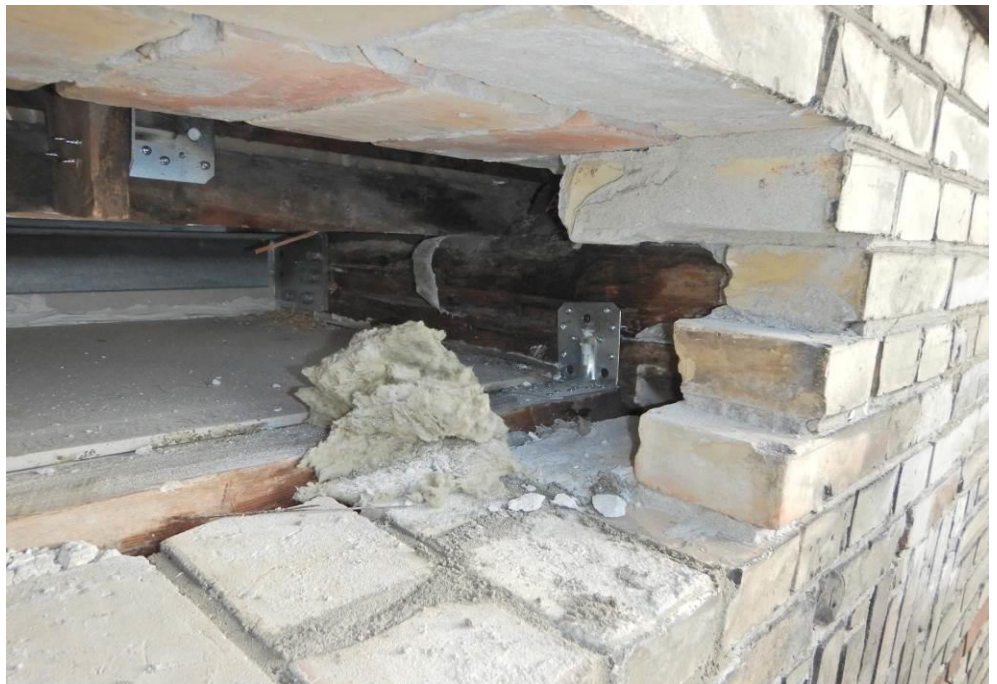
Foto 10: 4. sal. Der kunne ikke ses tegn på nedbrydning i enderne på bjælke B3.4 til B3.6, samt bjælkeremmen mellem B3.5 og B3.6.

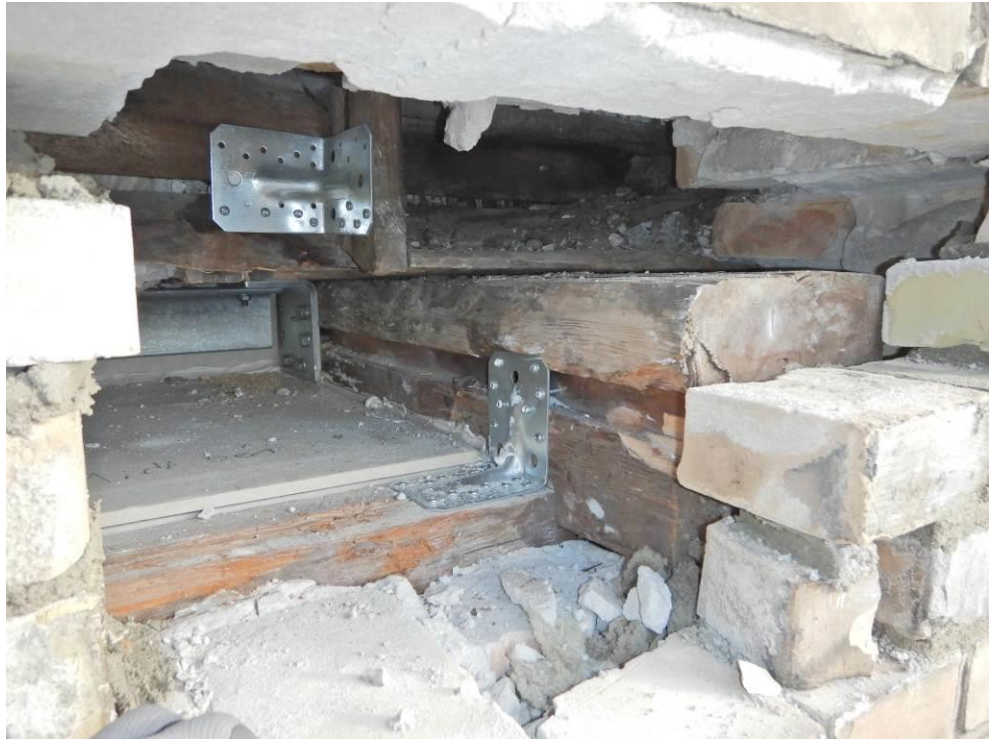
Enderne på bjælkerne fremstod uden tegn på nedbrydning. Der blev konstateret lettere overfladisk nedbrydning i bjælkeremmen mellem bjælke B3.4 og B3.5 (foto 8, 9, 10 og 11)

De konstaterede nedbrydninger er forårsaget af Gul Tømmersvamp.

Foto 11: 3. sal. Der blev konstateret lettere nedbrydning i bjælkerem mellem bjælke B3.4 og B3.5.

- Afskrælning, overfladebehandling og dybdeimprægnering af bjælkerem mellem bjælke B3.4 og B3.5, svarende til ca. 0,5 m.
- Afskrælning, overfladebehandling og dybdeimprægnering af synlig tilgængelig del af murrem i området fra bjælke B3.10 til B3.11, svarende til ca. 1 m.

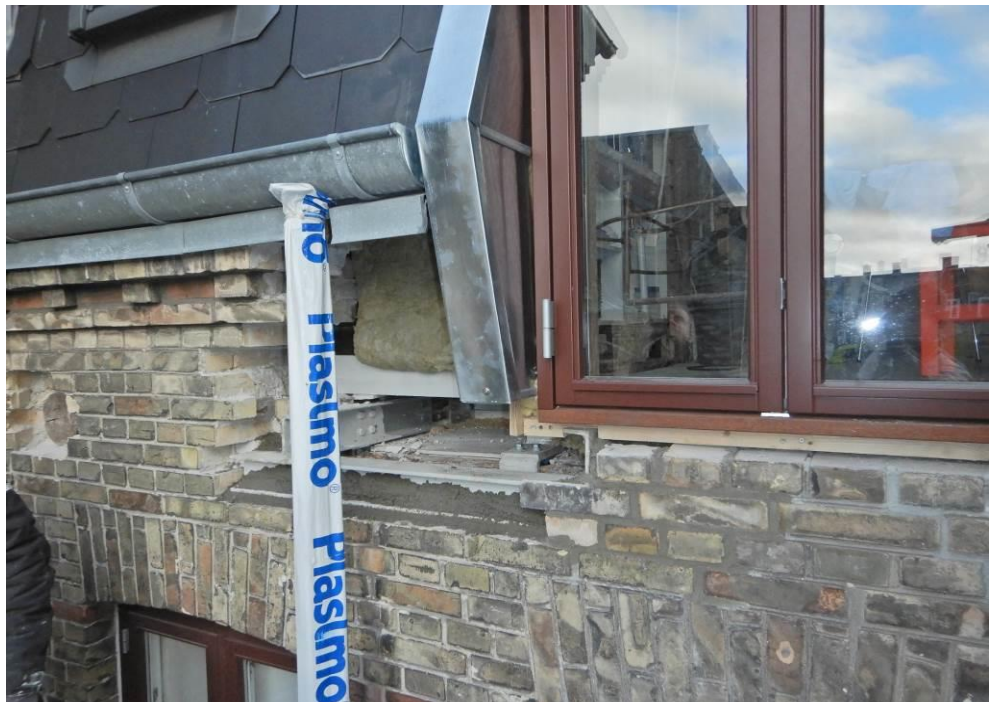
Foto 12: 3. sal. Åbning i ydervæg ind til enden af bjælke B3.10 og B3.11.

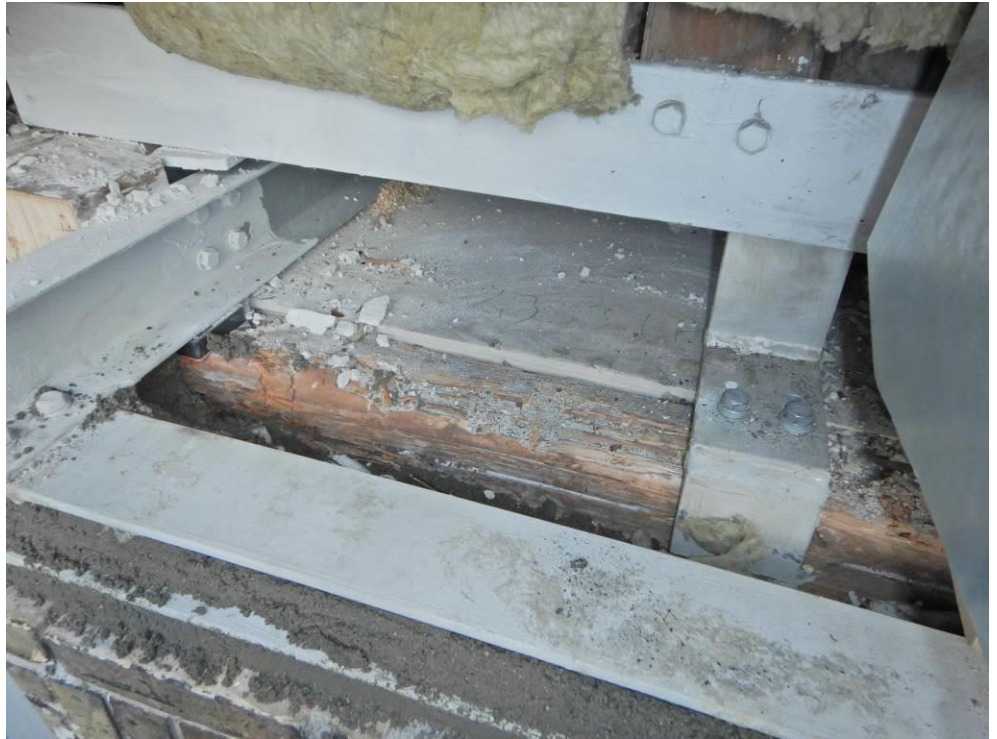
Enderne på bjælke B3.10 og B3.12 fremstod uden tegn på nedbrydning. Der blev konstateret lettere overfladisk nedbrydning i bjælkeremmen mellem bjælke B3.10 og B3.11 (foto 12 og 13).

De konstaterede nedbrydninger er forårsaget af Gul Tømmersvamp og Rådborebiller.

Foto 13: 3. sal. Lettere overfladisk nedbrydning i bjælkerem mellem bjælke B3.10 og B3.11.

- Overfladebehandling af tilgængelig synlig del af enderne på bjælke B3.10 og B3.11 svarende til ca. 0,5 m.

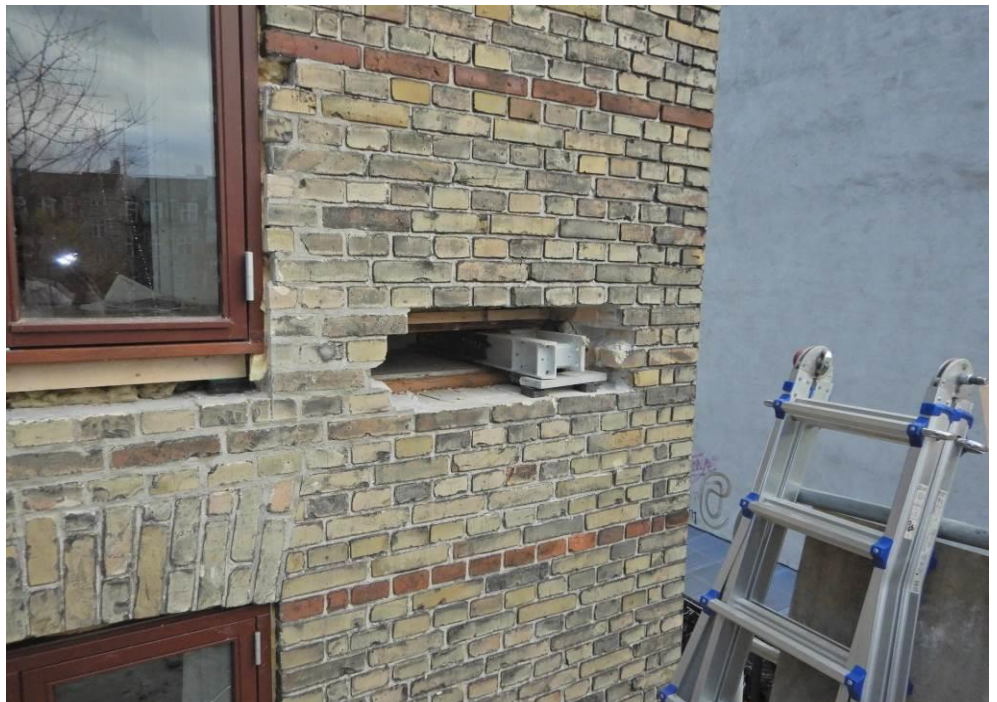
Foto 14: 2. sal. Åbning i ydervæg ind til enden af bjælke B2.1 og B2.2, samt underliggende bjælkerem.

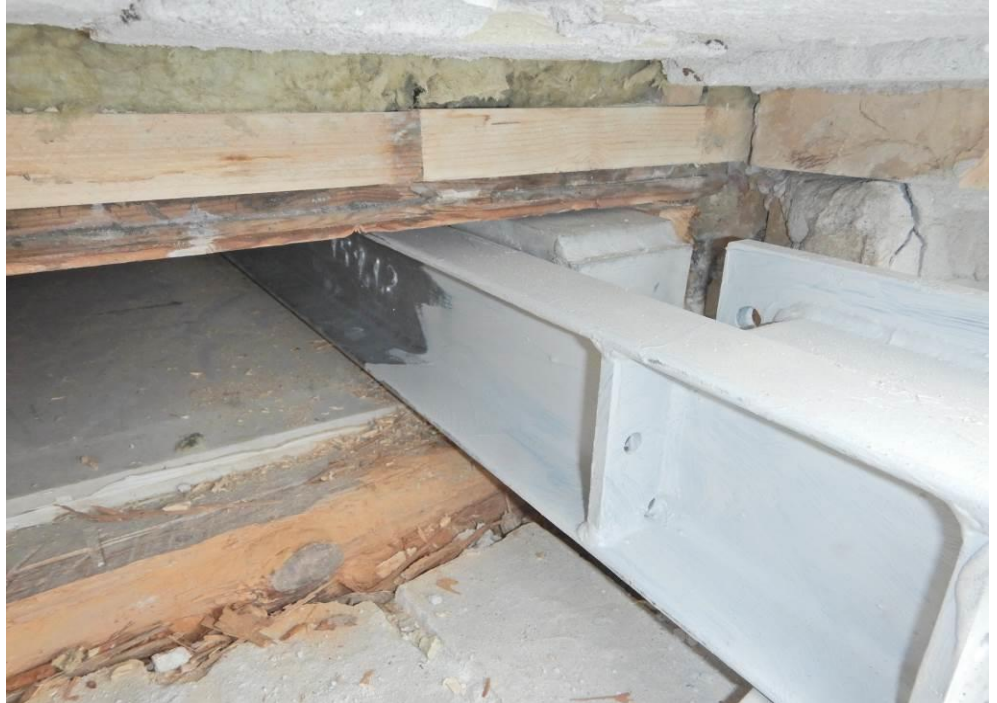
Herudover kunne der konstateres sekundære nedbrydninger i bjælkeremmen under bjælke B2.1 (foto 14 og 15).

De konstaterede nedbrydninger er forårsaget af Gul Tømmersvamp og Rådborebiller.

Foto 15: 2. sal. Lettere overfladisk nedbrydning i bjælkerem under bjælke B2.1. Der kunne ikke ses tegn på nedbrydning i enden af bjælke B2.1 og B2.2.

- Afskrælning, overfladebehandling og dybdeimprægnering af synlig tilgængelig del af murrem i området fra bjælke B2.1 til B2.2, svarende til ca. 0,5 m til 1 m.

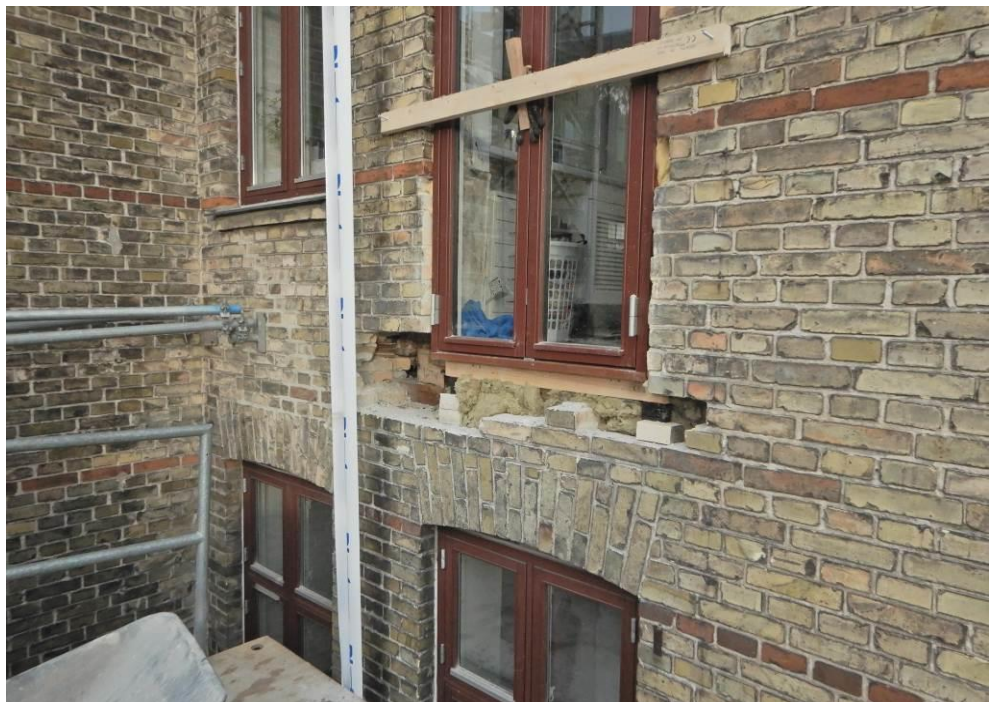
Foto 16: 2. sal. Åbning i ydervæg ind til enden af bjælke B2.6 og underliggende bjælkerem.

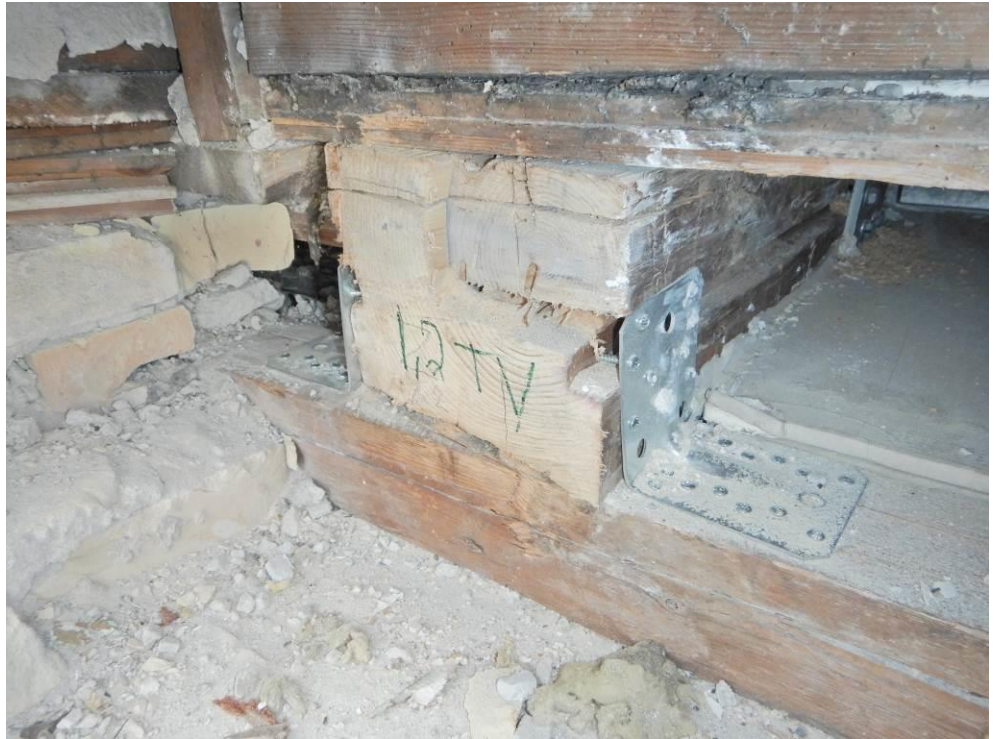
Bjælke B2.5, B2.6 og B2.12 var uden tegn på angreb eller nedbrydninger (foto 16 og 17).

Foto 17: 2. sal. Ingen synlige tegn på nedbrydning i enden af bjælke B2.6 og underliggende bjælkerem.

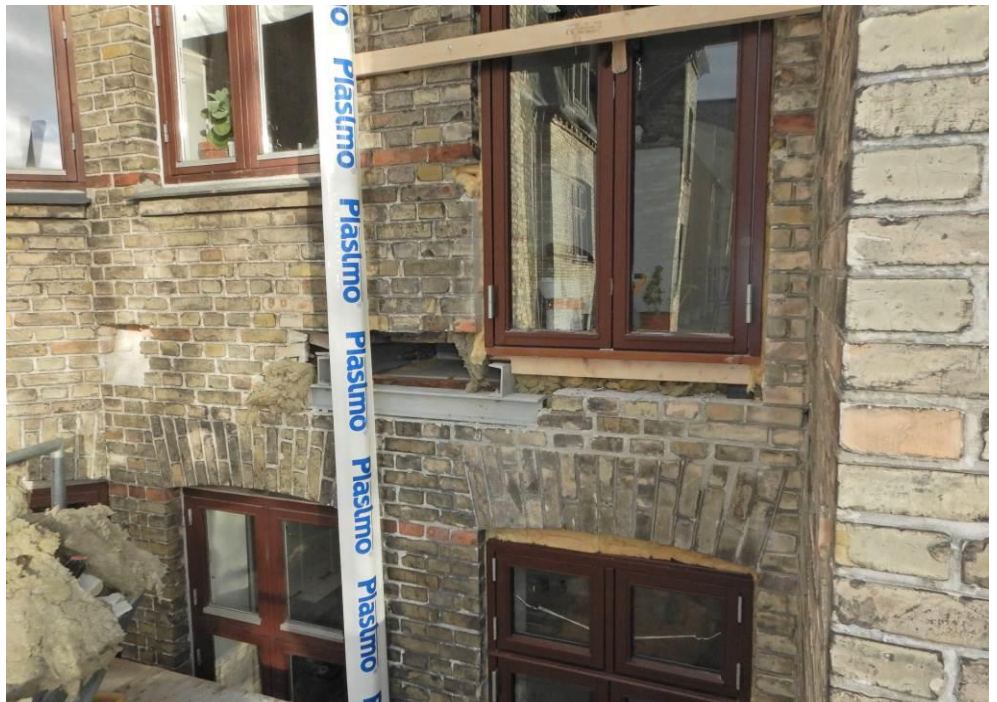
Foto 18: 2. sal. Åbning i ydervæg ind til enden af bjælke B2.10 og B2.11, samt underliggende bjælkerem.

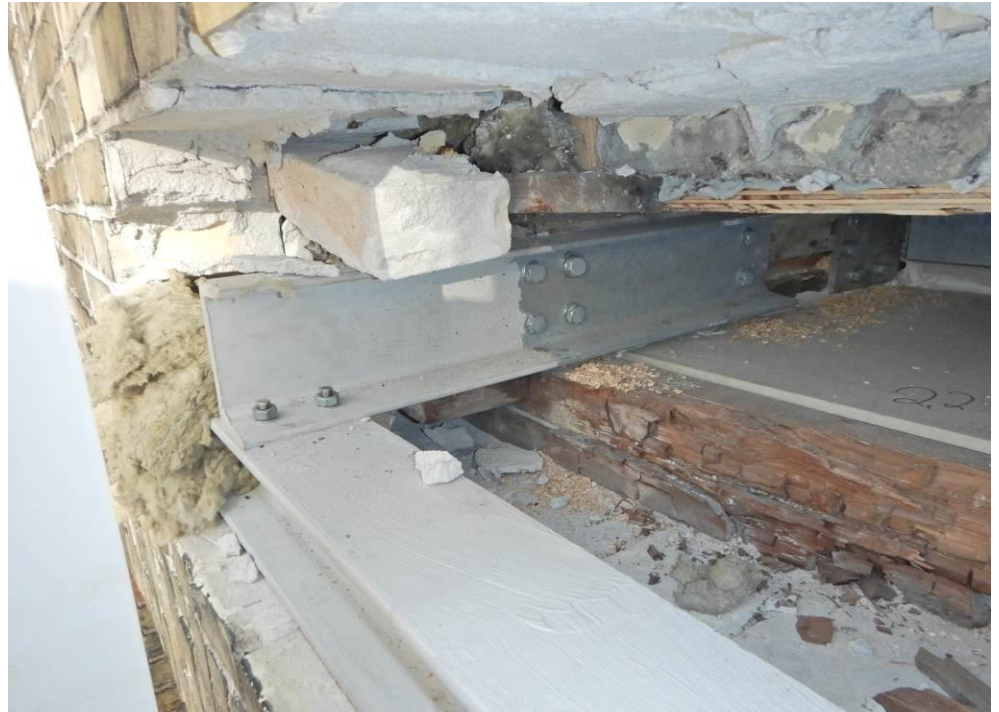
Foto 19: 2. sal. Konstateret angreb og nedbrydning i bjælkerem mellem bjælke B2.10 og B.2.11 forårsaget af Ægte Hus-svamp.

Med henblik på det konstaterede angreb af Ægte Hussvamp anbefales foretaget udbedring med udgangspunkt i den traditionelt anvendte metode som beskrevet i udbedringsvejledning 1 sidst i rapporten.

Vi anbefaler derfor at der foretages yderligere blotlægning undersøgelser af etageadskillelsen indefra lejlighederne på Falkevej 11 1. og 2. sal th. Dette foretages med et tømrerfirma som fx Johansen og Bernhard, efter aftale med de respektive beboere.

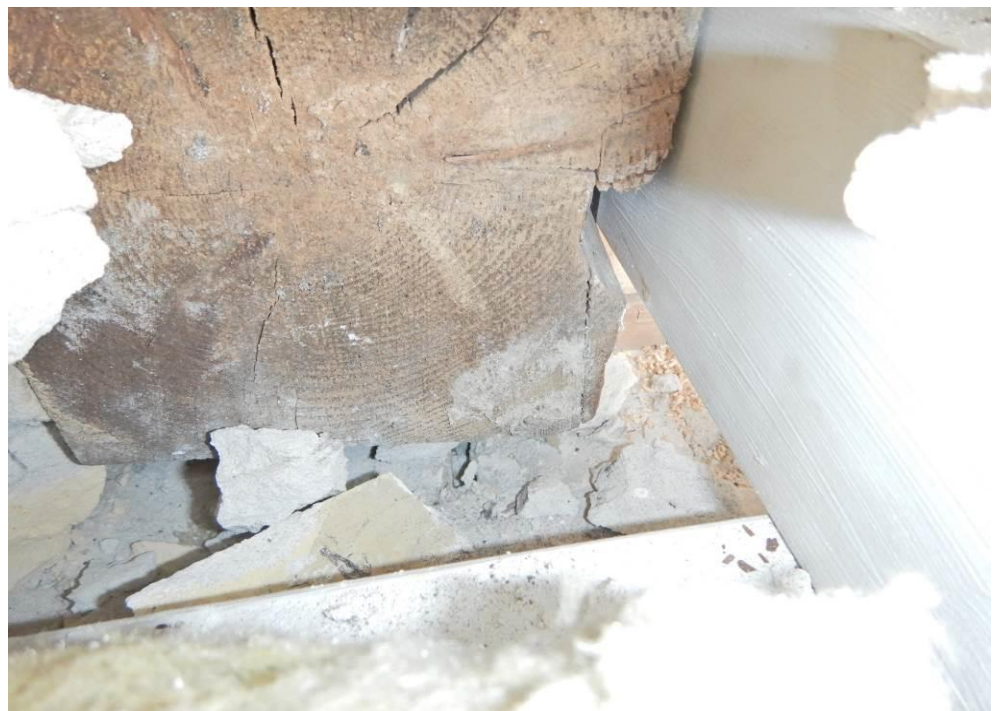
Foto 20: 2. sal. Overfladisk mycelievækst af Ægte Hus-svamp på enden bjælke B2.11. .

- Overfladebehandling af tilgængelig synlig del af enderne på bjælke B2.1 og B2.2 svarende til ca. 0,5 m på hver bjælke.
- Overfladebehandling af ca. 0,5 m enderne på bjælke B2.10 og B2.11.

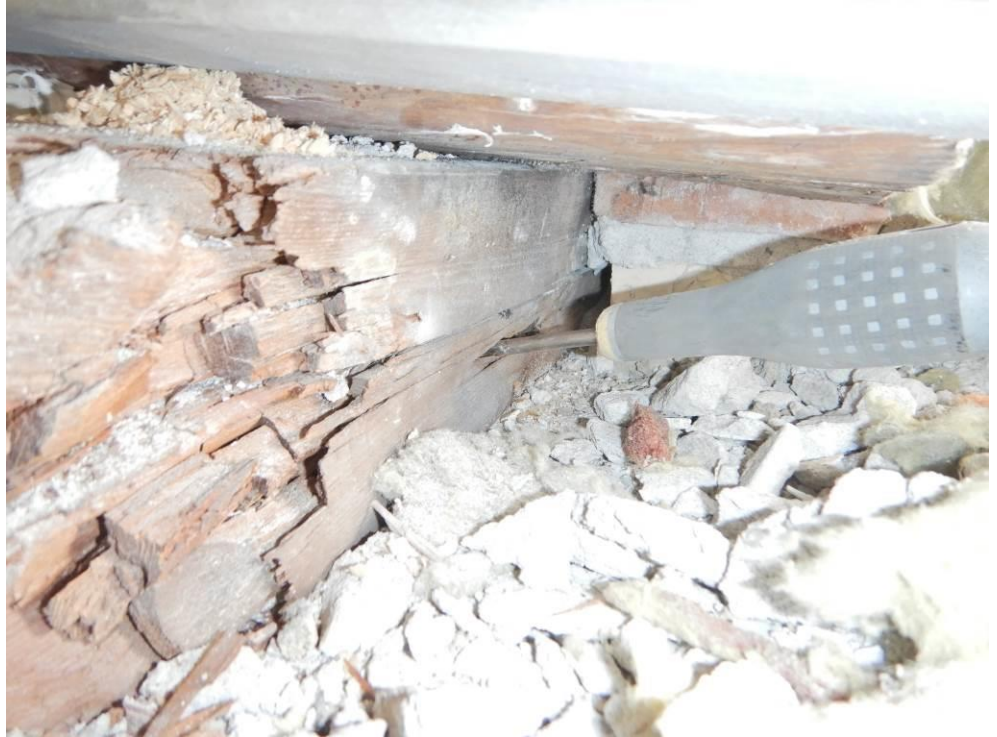
Foto 21: 2. sal. Konstateret angreb og nedbrydning i bjælkerem under bjælke B2.10 forårsaget af Ægte Hussvamp.

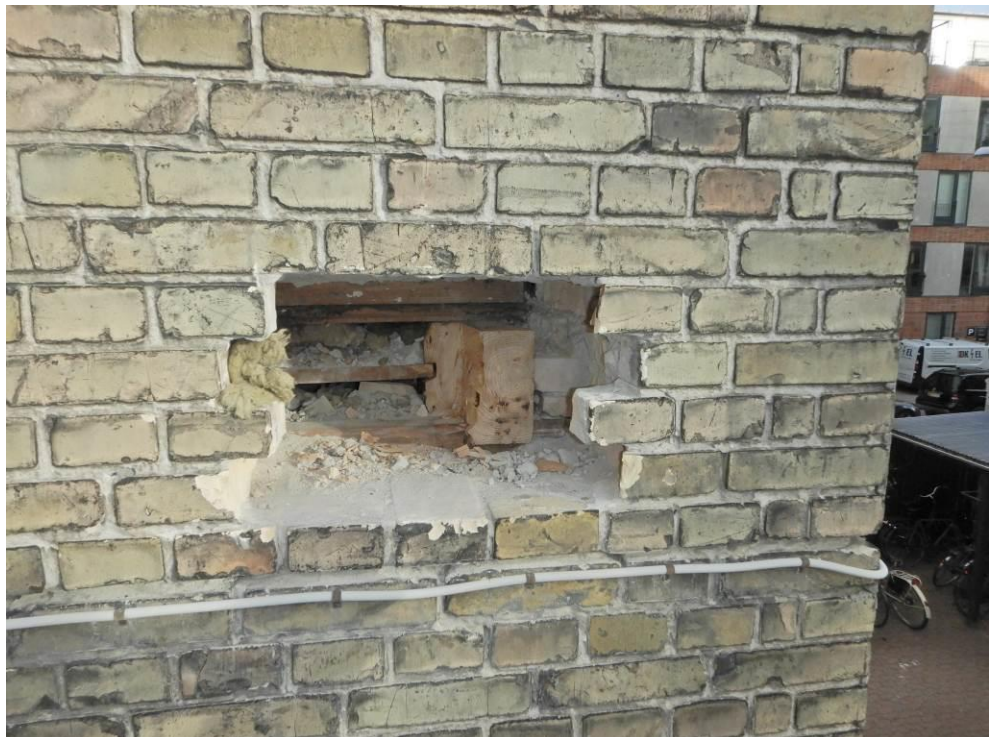
Foto 22: 1. sal. Åbning i ydervæg ind enden af bjælke B1.1.

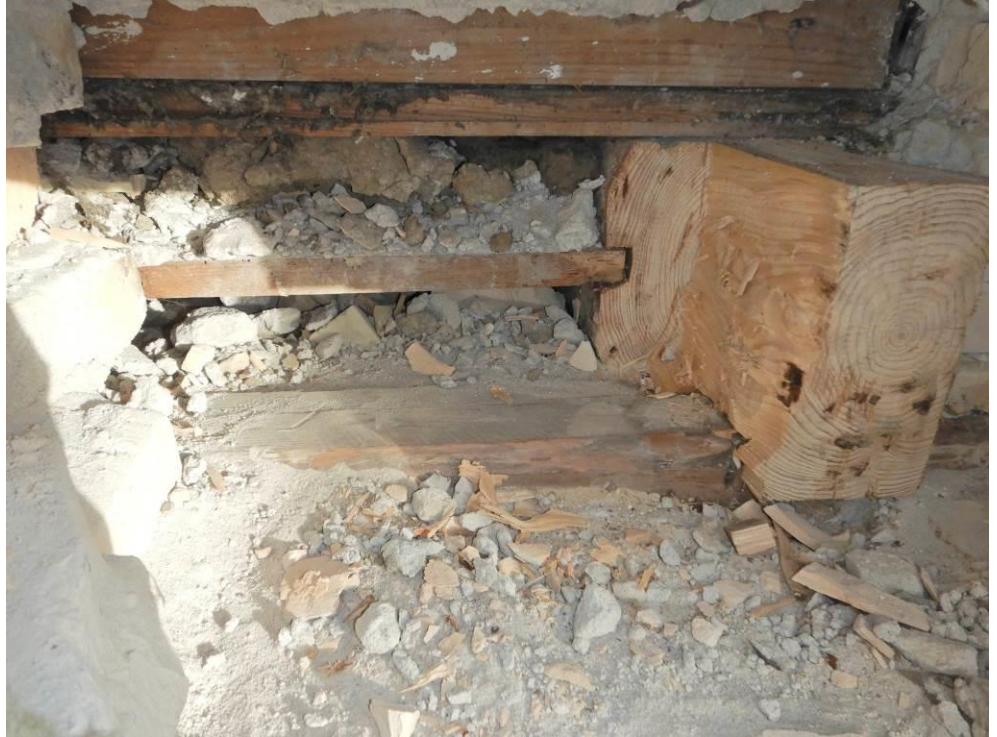
Foto 23: 1. sal. Enden af bjælke B1.1. Ingen nedbrydning i enden af bjælke B1.1 og underliggende bjælkerem.

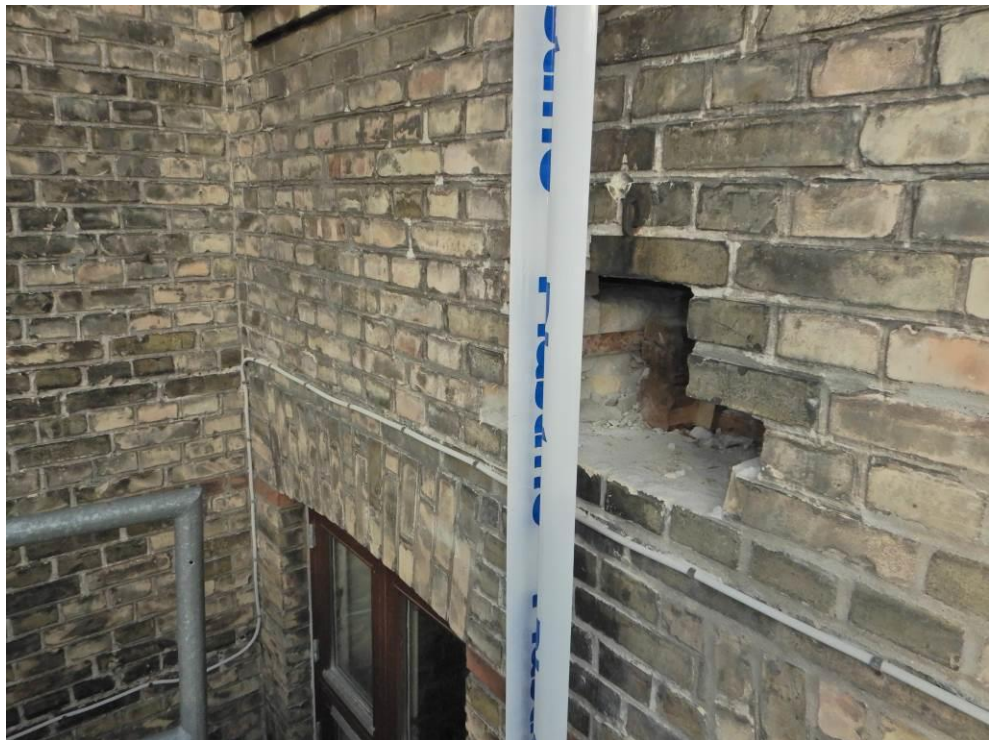
Foto 24: 1. sal. Åbning i ydervæg ind enden af bjælke B1.6.

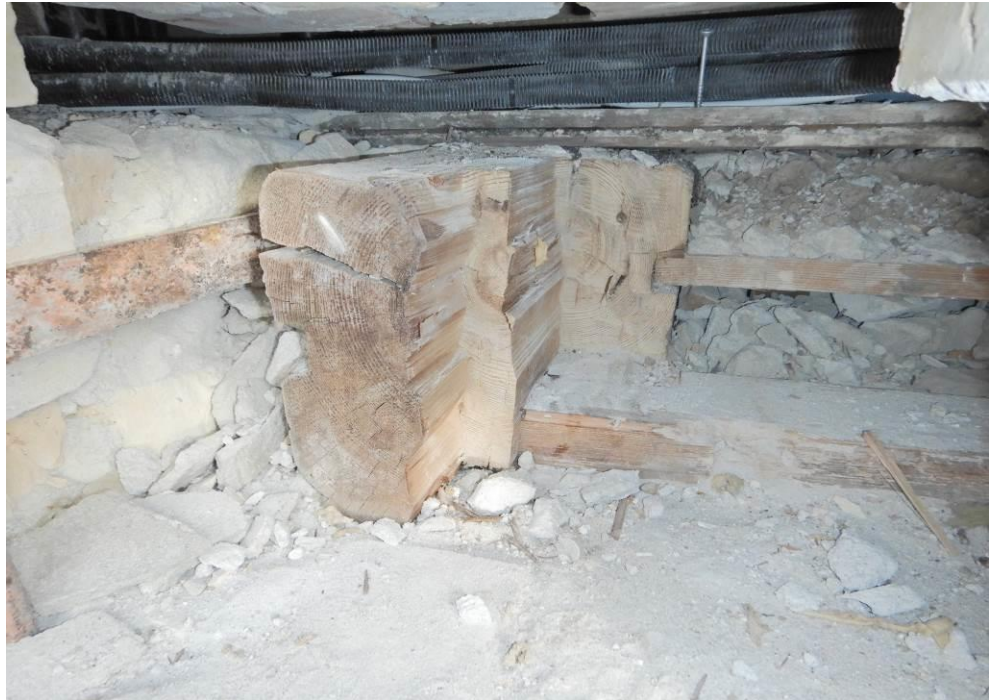
Foto 25: 1. sal. Enden af bjælke B1.6. Ingen nedbrydning i enden af bjælke B1.6 og underliggende bjælkerem.

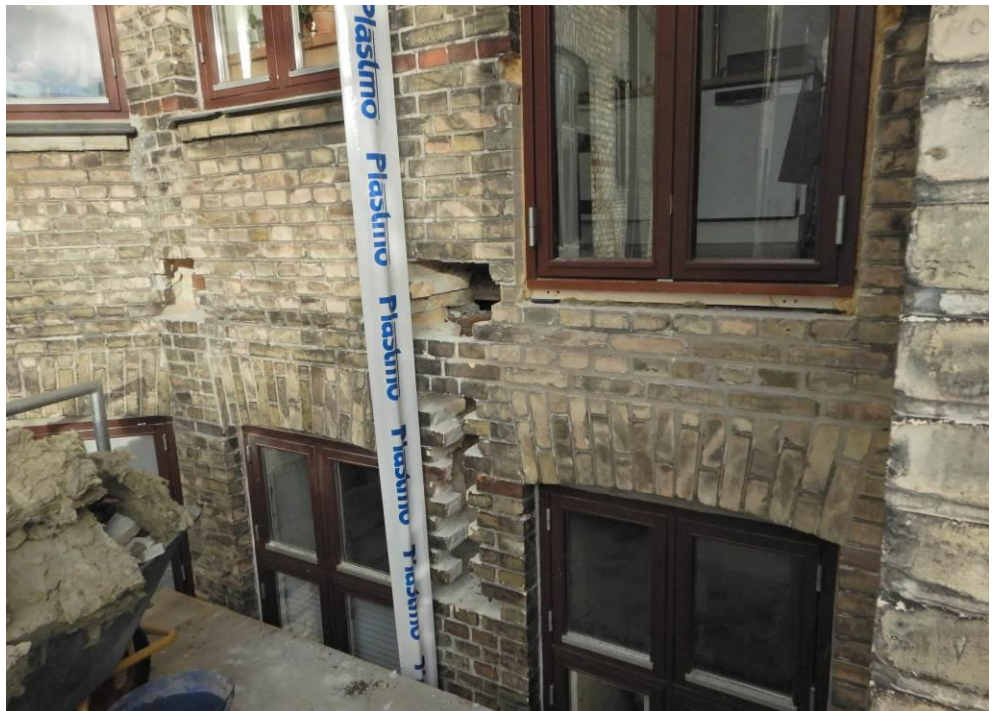
Foto 26: 1. sal. Åbninger i ydervæg ind til bjælkerem mellem B1.10 og B1.11, samt enden af bjælke B1.12.

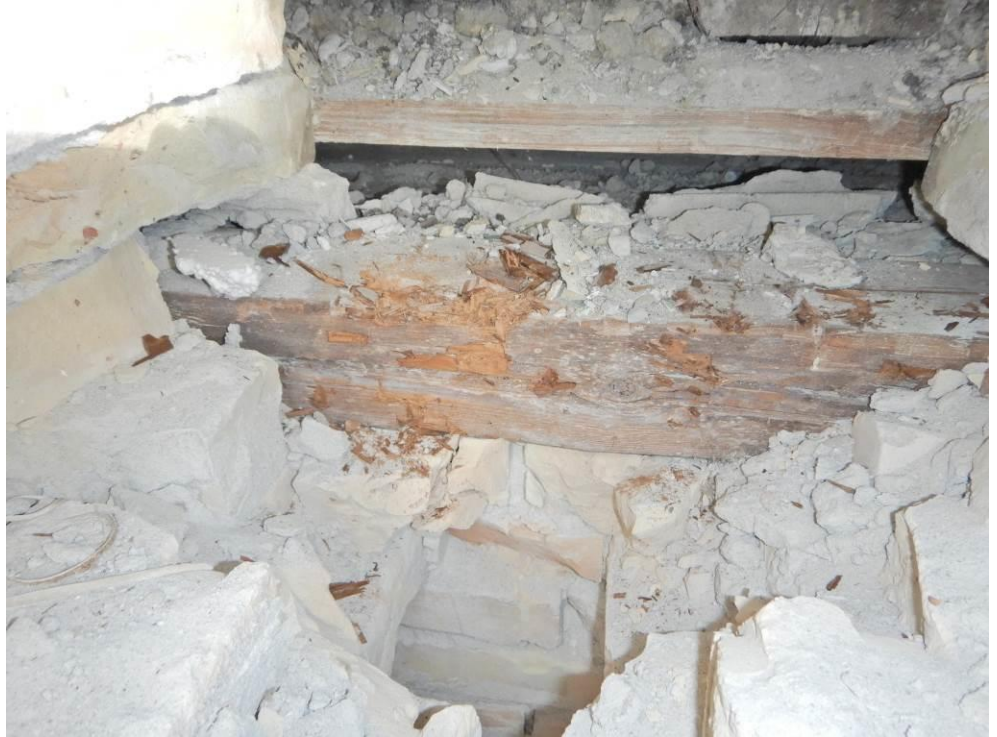
Der kunne konstateres lettere overfladisk nedbrydning i bjælkeremmen mellem bjælke B1.10 og B1.11 (foto 26 og 27).

De konstaterede nedbrydninger er forårsaget af Gul Tømmersvamp og Rådborebiller.

Foto 27: 1. sal. Bjælkerem mellem bjælke B1.10 og B1.11. Letere overfladisk nedbrydning.

- Afskrælning, overfladebehandling og dybdeimprægnering af synlig tilgængelig del af murrem i området fra bjælke B1.10 til B1.11, svarende til ca. 0,5 m til 1 m.

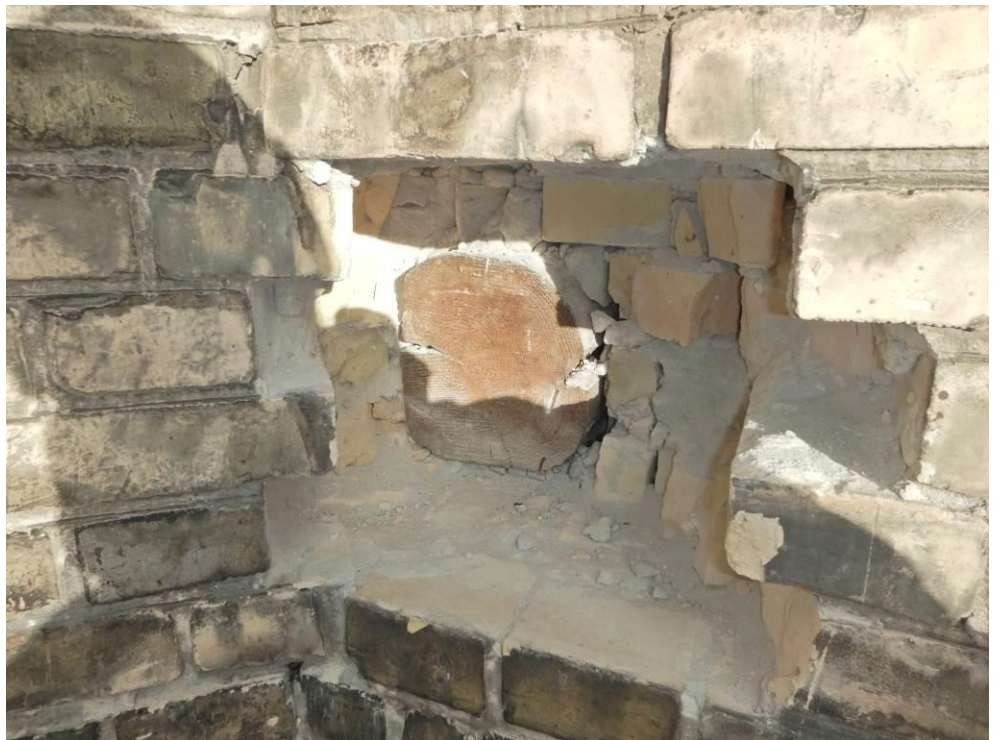
Foto 28: 1. sal. Enden af bjælke B1.12. Ingen nedbrydning.
